GEORETOS

Boletín testimonial

NUESTRO RETO: Muro de contención en suelo reforzado Lago Agrio, Ecuador

Construcción de muro de contención en suelo reforzado para la iglesia de Lago Agrio, Ecuador

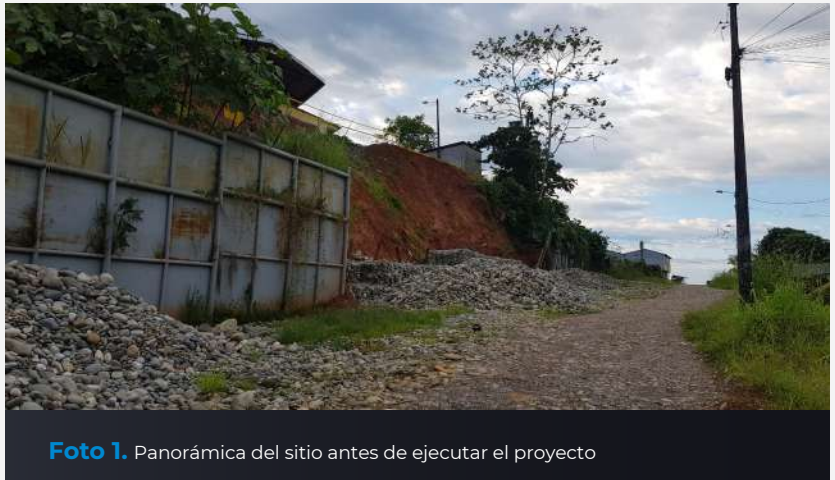
Foto 1. Panorámica del sitio antes de ejecutar el proyecto

La iglesia de Lago Agrio se ubica en la cima de una colina que presentaba un fuerte problema de erosión que llevó a la formación de cárcavas y deslizamientos de tierras, asociados a la presencia de suelos blandos arcillosos de baja capacidad portante, que amenazaban la edificación.

En el sitio se registraba el colapso de obras anteriores construídas con gaviones y estructuras metálicas que no lograron controlar el problema. Además de tener interés religioso, el lugar se constituye como un atractivo turístico pues es un mirador desde donde se logra contemplar la ciudad.

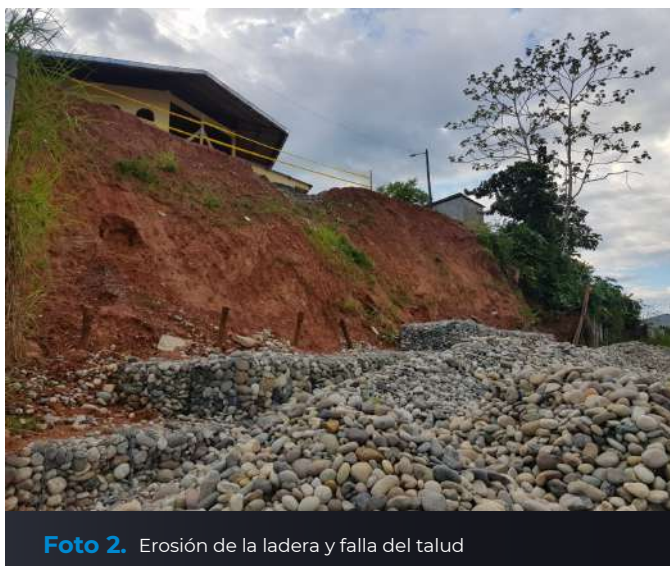
Foto 2. Erosión de la ladera y falla del talud

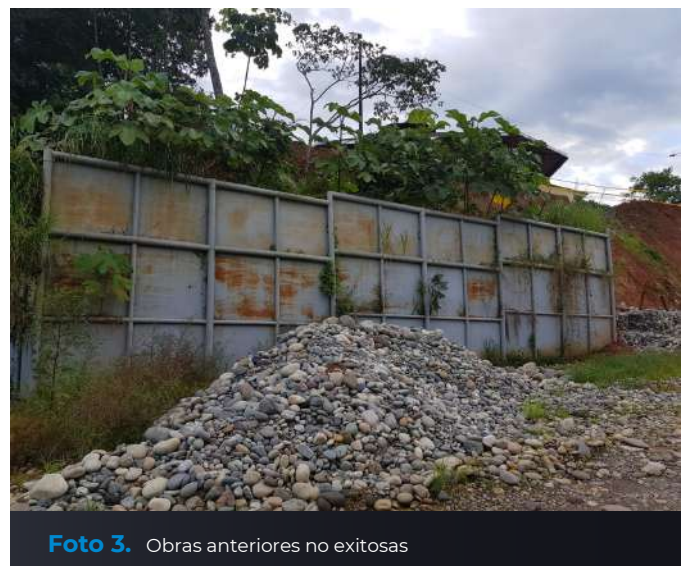
Foto 3. Obras anteriores no exitosas

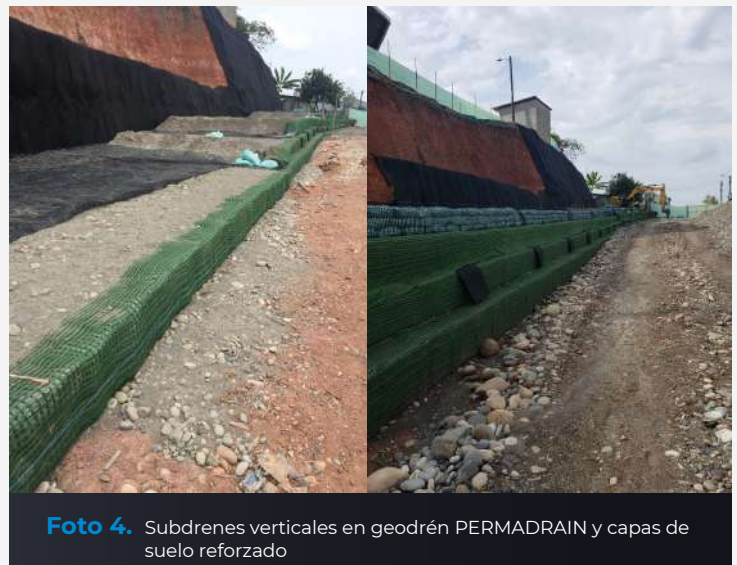
Foto 4. Subdrenes verticales en geodren PERMADRAIN y capas de suelo reforzado

El muro descansa sobre un gran lecho drenante en material granular para filtro confinado con geotextil FORTEX, está dotado de un sistema de subdrenaje vertical en el espaldar en geodren PERMADRAIN y tiene franjas drenantes horizontales en geodren dentro de la masa de suelo reforzado. La fachada está conformada con sacos de suelo confinados con la geomalla de refuerzo y una envoltura con manto para control de erosión TERRATRAC TRM 50

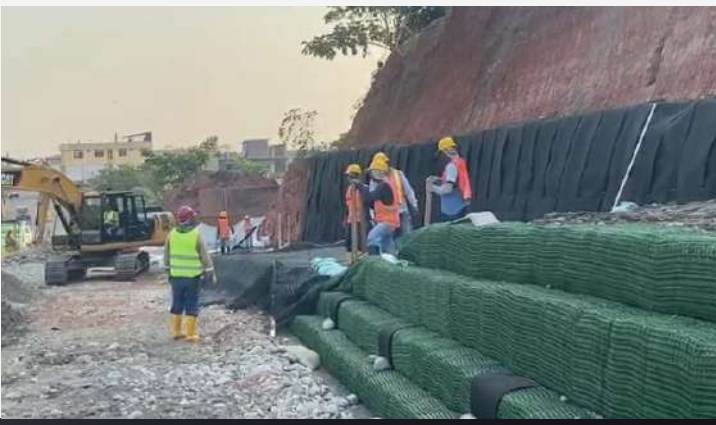
Foto 5. Suelo reforzado con geomalla FORTGRID UX y revestimiento en la cara con manto TERRATRAC TRM 50

El muro en suelo reforzado se diseño utilizando material granular y geomallas de refuerzo FORTGRID UX, con base en la modelación geotécnica sugerida por Geomatrix que involucró tanto análisis de estabilidad interna como externa.

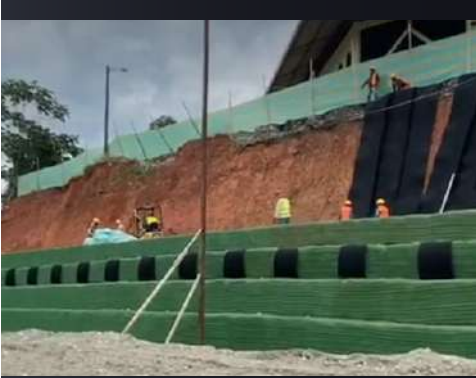
Foto 7. Conformación de capas de suelo y Geomalla Fort grid UX

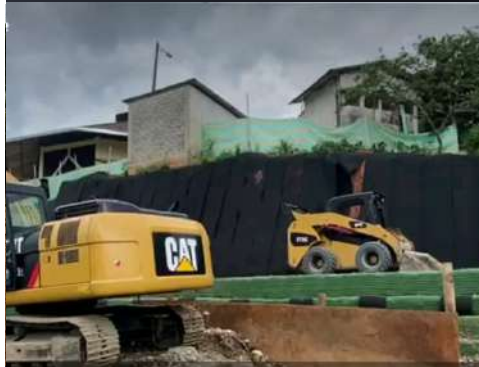
Foto 8. Colocación de Geodren PERMADRAIN en el espaldar y entre capas de suelo reforzado

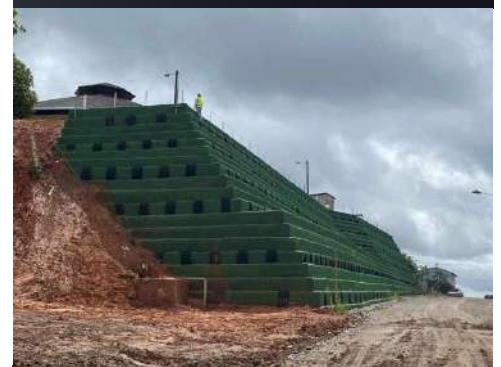
Foto 9. Muro de contención concluido con fachada en manto TERRATRAC TRM

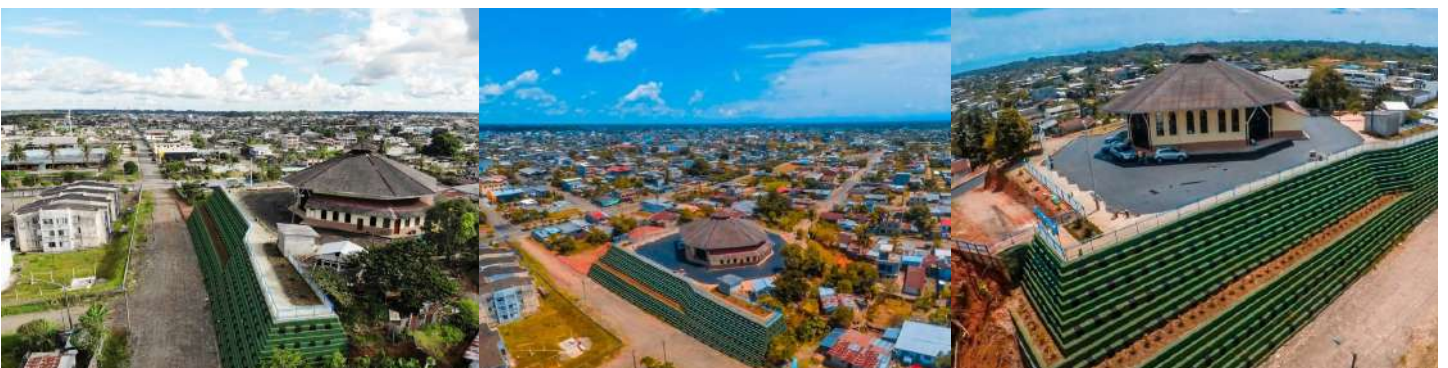
Foto 10. Muro de contención concluido con obras de urbanismo y mirador turístico

La nueva estructura, adicionalmente, mejoró el entorno paisajístico del sector y generó un mayor bienestar para la comunidad y sus visitantes.
