NUESTRO RETO:

PROTECCIÓN DE TALUDES PARA CONTROL DE EROSIÓN Y REVESTIMIENTO DE ZANJAS DE CORONACIÓN, BARRANCABERMEJA, SANTANDER

FICHA TÉCNICA

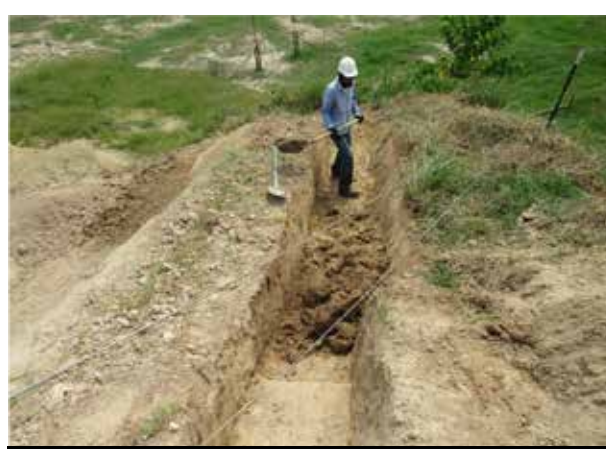
La dinámica natural erosiva producida por el viento y las lluvias, ha generado procesos degenerativos en formas de cárcavas y espejos de agua en la corona del talud. Esta situación generó filtraciones subsuperficiales al terreno, que pueden producir deslizamientos e inestabilidades en la cara frontal y la corona del talud generando derrumbes y el riesgo de caída de la torre de transmisión.

Fotografía 1. Talud a proteger de los agentes erosivos.

Para atender el fenómeno señalado se propuso excavar zanjas de coronación, para captación y manejo de las aguas de escorrentía superficial y revestimiento del talud con mantos para control de erosión.

Para este efecto se revistieron las zanjas con el textil impermeable Impertex, que garantiza una conducción adecuada de las aguas de escorrentía a la vez que impide su infiltración en el terreno. Esta solución se complementó con el revestimiento de los taludes con el manto para control de erosión Biotex que controla la incidencia de los agentes de la erosión a la vez que genera condiciones ideales para el establecimiento de la vegetación.

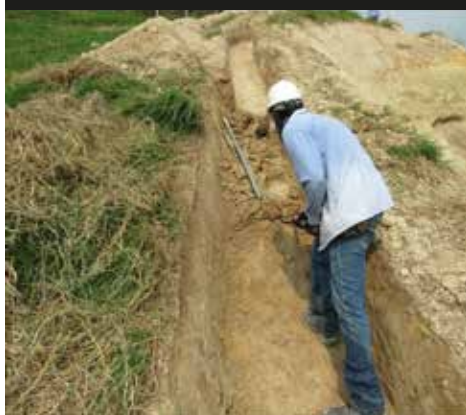
Fotografía 3. Excavación y perfilado del perímetro de la zanja de coronación.

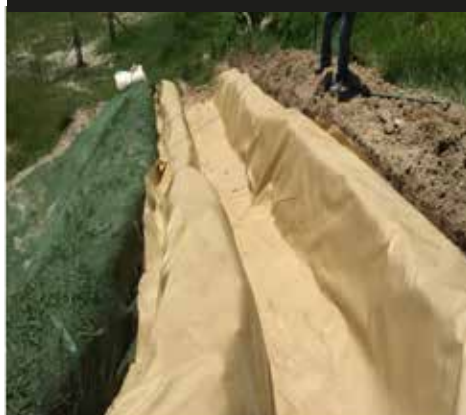
Fotografía 4. Estructura de protección en la última fase de construcción.

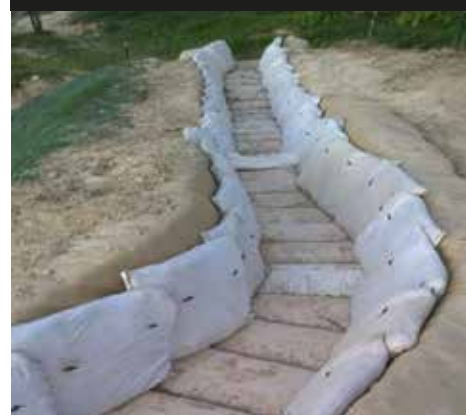
Fotografía 5. Estructura terminada.

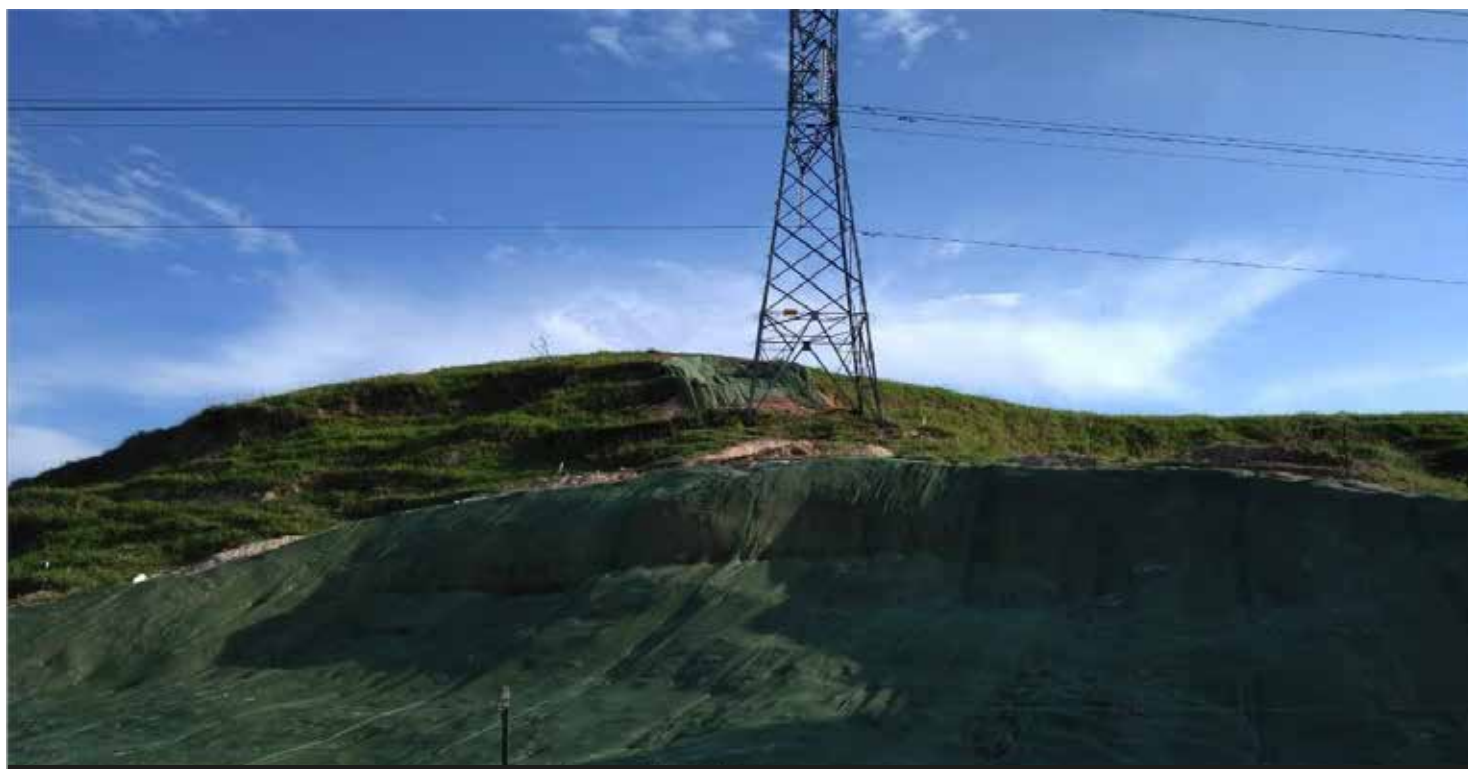
La ejecución de las obras mencionadas controló eficientemente el proceso erosivo, mejorando la condición de estabilidad del talud y laderas aledañas para el sostenimiento de la torre de conducción de energía eléctrica, a la vez que generó un impacto ambiental positivo por el establecimiento de vegetación y mejoramiento del entorno paisajístico del lugar.

Fotografía 6. Estructura de protección en funcionamiento.
