NUESTRO RETO:
PROTECCIÓN HIDRÁULICA DE ORILLAS CON COLCHACRETO ARTICULADO, PUERTO SAN MARTÍN, PERÚ

FICHA TÉCNICA
Control de erosión de orillas. Reconformación y protección de toda la orilla cercana a la plataforma de atraque de buques, e incluso bajo ésta, garantizando la operatividad.

Puerto San Martín en Paracas, Perú.

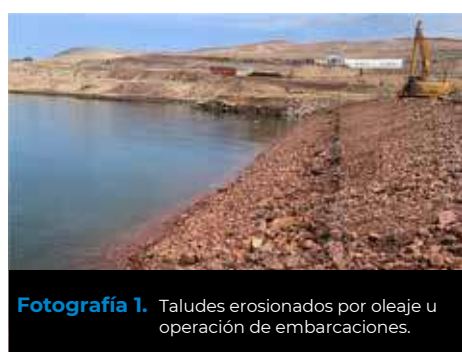
Fotografía 1. Taludes erosionados por oleaje u operación de embarcaciones.

Erosión superficial de las zonas anexas a la plataforma de operación del puerto y bajo el muelle, inducida fundamentalmente por la turbulencia generada por las propelas de los barcos y por el oleaje, mareas y fenómenos atmosféricos. Esta erosión podría amenazar y ocasionar la pérdida de servicio de éste importante puerto.

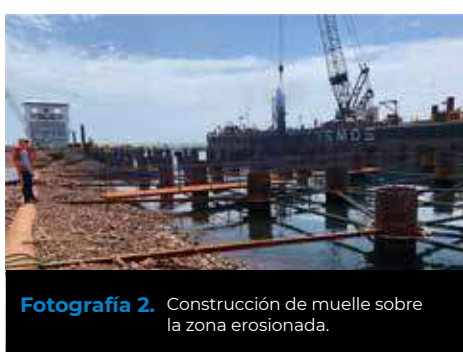
Fotografía 2. Construcción de muelle sobre la zona erosionada.

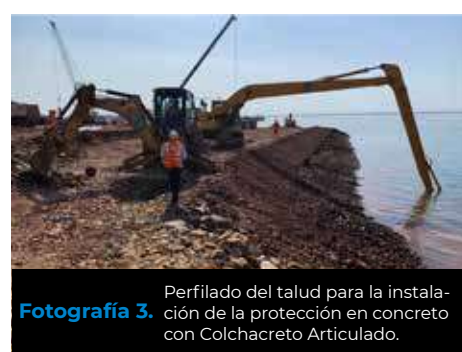
Fotografía 3. Perfilado del talud para la instalación de la protección en concreto con Colchacreto Articulado.

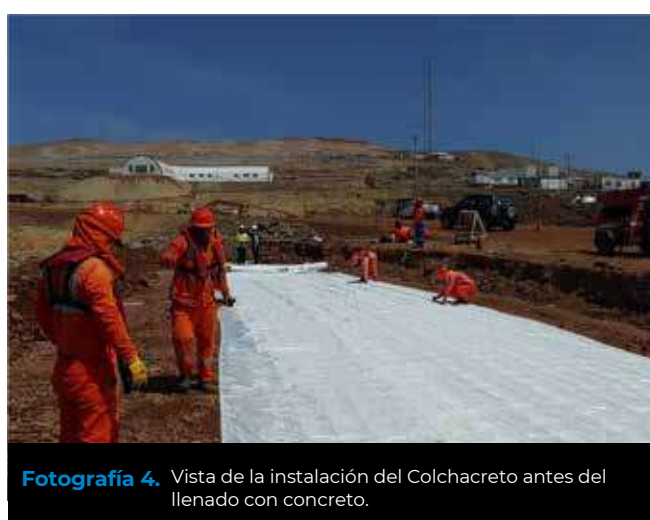
Fotografía 4. Vista de la instalación del Colchacreto antes del llenado con concreto.

El COLCHACRETO ARTICULADO tiene la importante labor de dar forma al concreto/hormigón mientras éste endurece. Después de eso, sigue aportando integridad mediante los textiles inferior y superior y tendones internos que quedan embebidos dentro del concreto/hormigón, con lo cual se mantiene la protección a pesar de cualquier deformación de la zona a proteger.

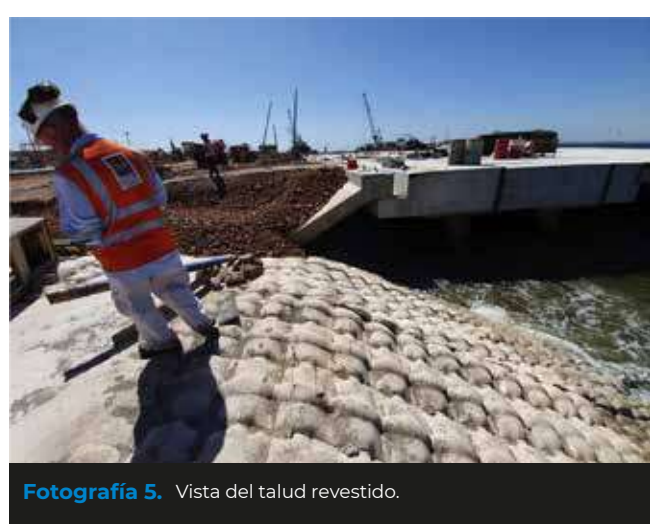
Fotografía 5. Vista del talud revestido.

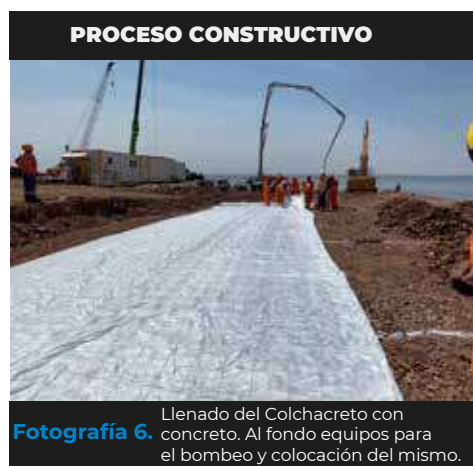
Fotografía 6. Llenado del Colchacreto con concreto. Al fondo equipos para el bombeo y colocación del mismo.

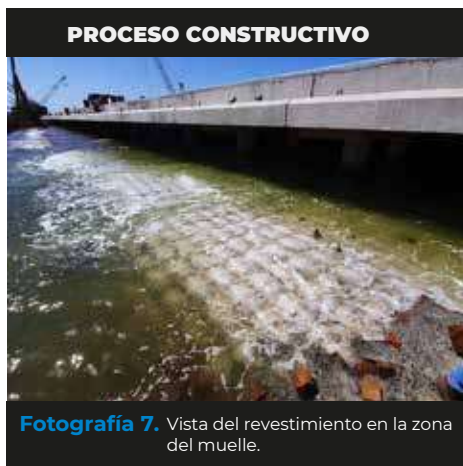
Fotografía 7. Vista del revestimiento en la zona del muelle.

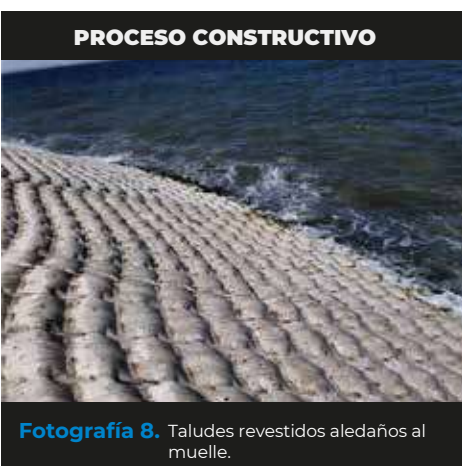
Fotografía 8. Taludes revestidos adyacentes al muelle.

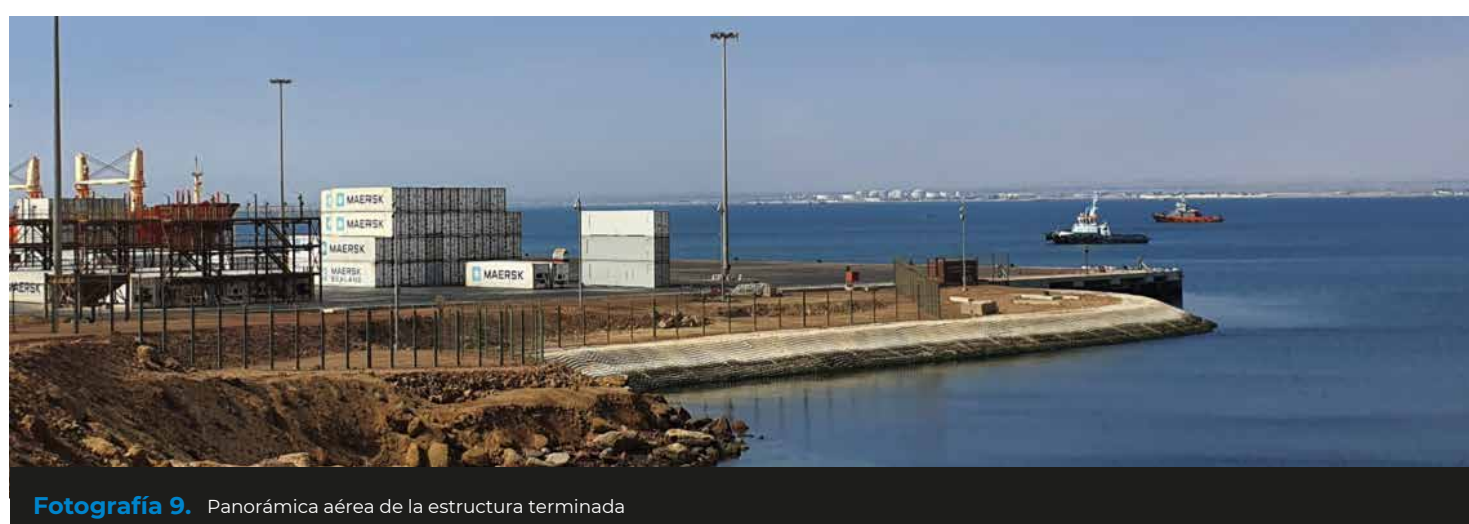
Fotografía 9. Panorámica aérea de la estructura terminada

El revestimiento en concreto/hormigón con la formaleta textil Colchacreto Articulado permitió acometer las obras previstas, en un proceso industrializado y costo-eficiente logrando una cobertura durable ante los agentes de la erosión.
