Nuestro Reto Protección de Talud de orilla

Protección de orillas muelle fluvial La Esmeralda, Puerto Asís, Putumayo, Colombia.

Producto utilizado: Geoestera y Fibertex

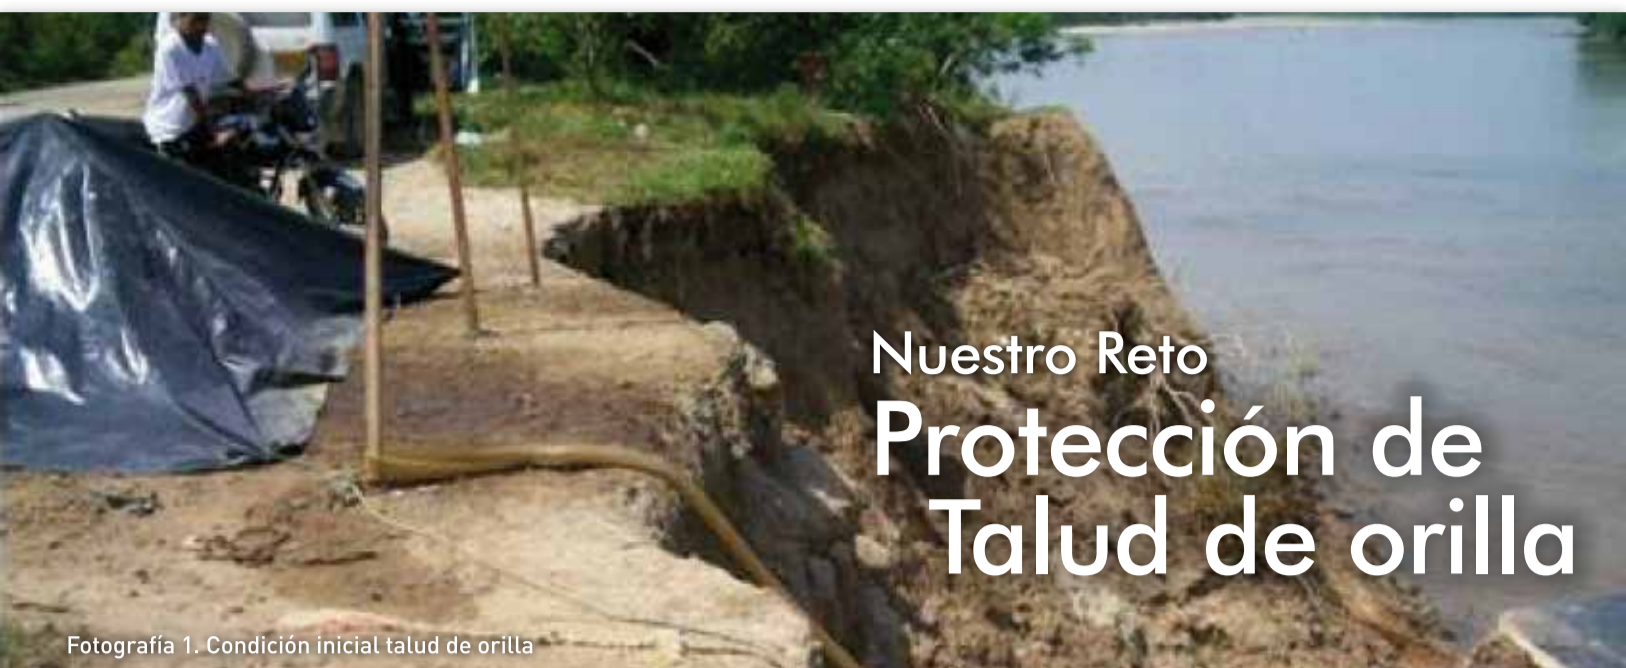
Fotografía 1. Condición inicial talud de orilla

El muelle La Esmeralda se encuentra ubicado en el municipio de Puerto Asís, sobre la margen izquierda del Río Putumayo. Debido a la importancia de este muelle para la zona, por ser paso obligado para transporte de combustibles, mercancía y alimentos a través del Río Putumayo, era indispensable controlar la erosión activa producida por la dinámica del río. Debido al difícil acceso, a la variación de niveles de la lámina de agua y a las condiciones de trabajo en la orilla conformada por un talud de fuerte pendiente, la solución a implementar debía ser diseñada cuidadosamente pensando en materiales disponibles y procedimientos de instalación. El desarrollo del talud a proteger fue de aproximadamente 16 m.

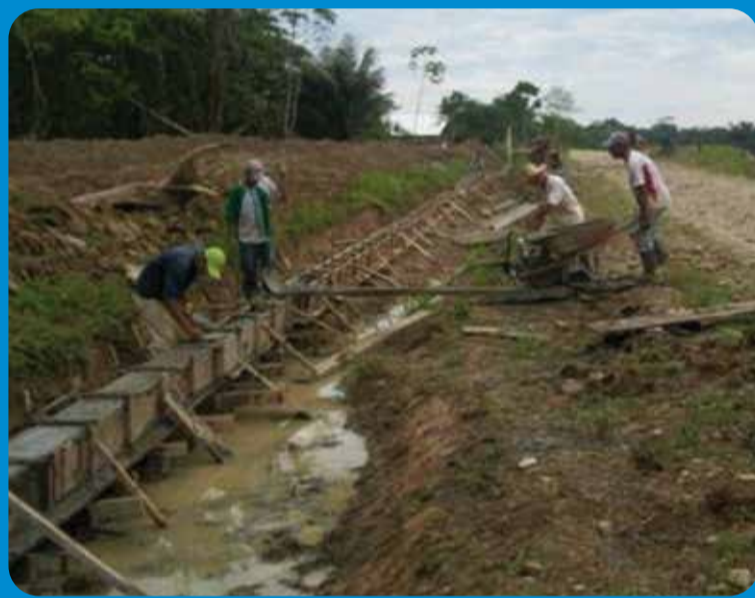
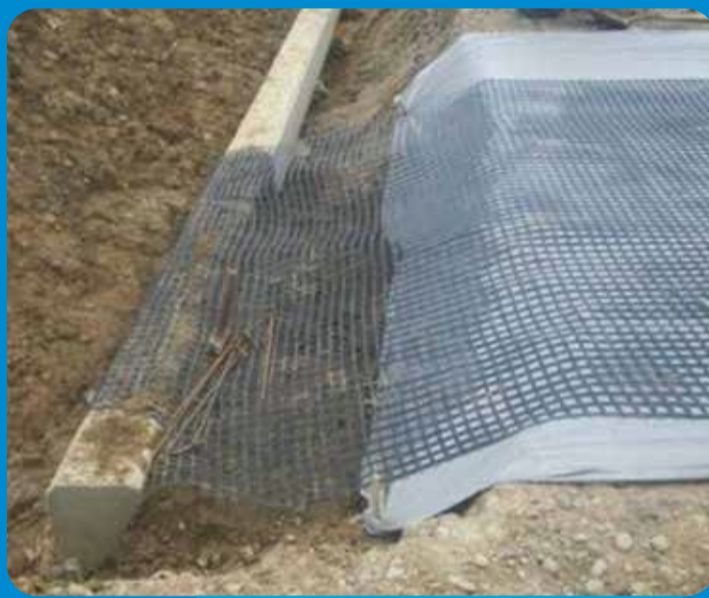
Para el anclaje superior del revestimiento, debido a la fuerte pendiente del talud, se dispuso un alineamiento de pilotes arriostrados mediante una viga cabezal de la cual se sujetaron las tiras de Geoestera. Estos pilotes se construyeron al otro costado de la vía marginal y esta se realizó con un terraplén sobre la Hidromalla, funcionando a la vez como contrapeso de anclaje del sistema de protección.

Fotografías 2 y 3. Anclaje de las Geoesteras

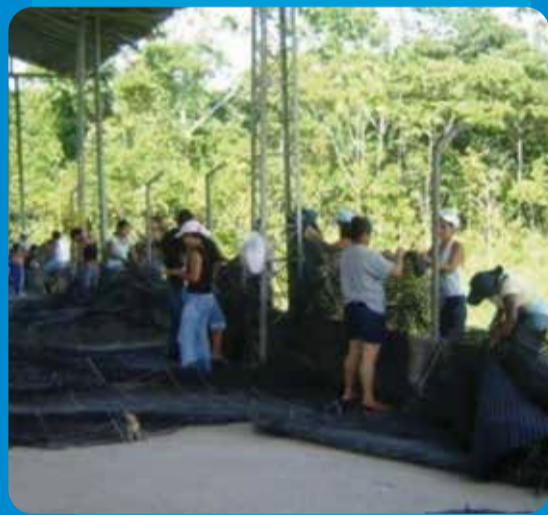
Para la elaboración de las Geoesteras se aprovechó la mano de obra local. Hombres y mujeres de la zona, se encargaron de ensamblarlas, quedando listas para disponerse y llenarse sobre el talud de la orilla.

Fotografía 4. Confección de Geoesteras

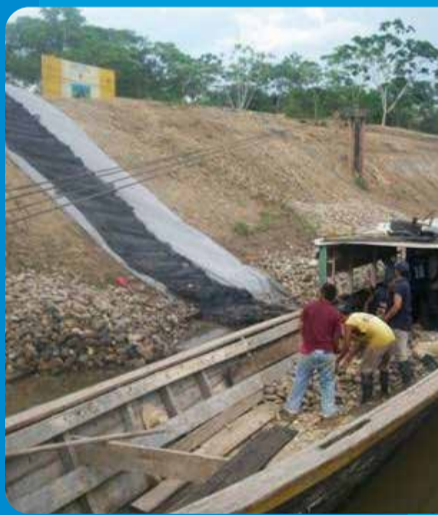
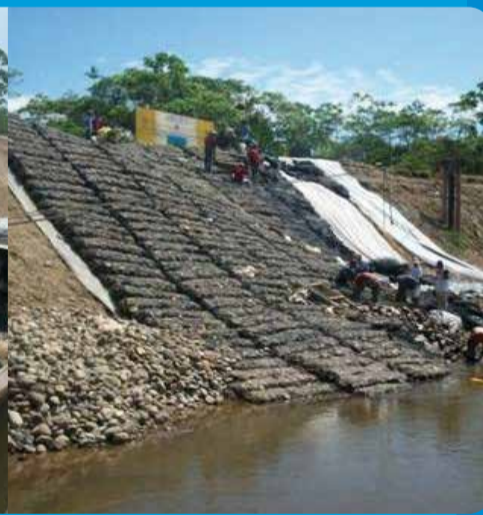
Entre el suelo y las Geoesteras se instaló un geotextil no tejido Fibertex como filtro para controlar la pérdida de suelos finos debida a la acción permanente de la corriente del río, existencia de flujo sub superficial y posible ascenso de nivel freático.

Fotografías 5 y 6. Instalación de Geoesteras

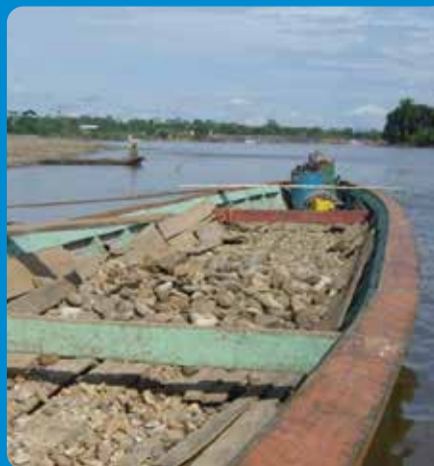
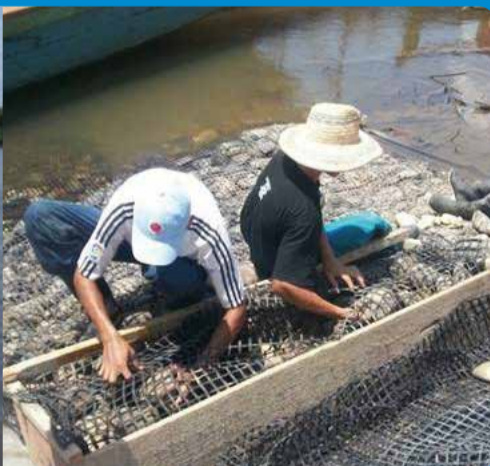
Fotografías 7 y 8. Llenado de Geoesteras

Se utilizó material del sitio para el llenado de las Geoesteras, cantos del río de tamaño entre 4" y 6" transportado en canoas de motor hasta el sitio de la protección. Previamente ancladas y extendidas las Geoesteras, se realizó el llenado de cada celda sobre el talud, utilizando tablas de madera como formaleta para facilitar la actividad.

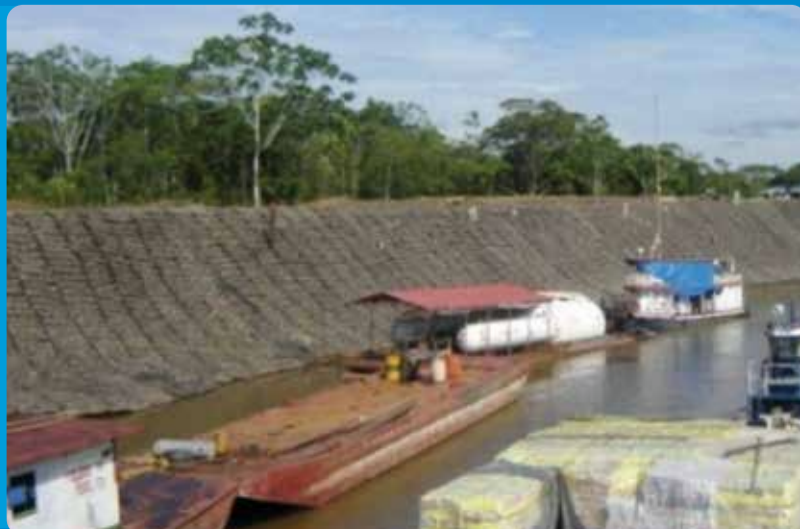
Con la implementación de las Geoesteras se obtuvo un talud de 300 m de longitud totalmente revestido y protegido ante la acción erosiva del agua. Este revestimiento generó una superficie resistente que disipó la energía del flujo y protegió el terreno ante la acción permanente de la corriente y cambios por eventual socavación en la superficie de apoyo. El impacto visual de revestimientos con Geoesteras es positivo, ya que permite la sedimentación a través de su estructura y a su vez el desarrollo de vegetación pionera, que se integra al entorno natural.

Fotografía 7. Panorámica del proyecto
