**NUESTRO RETO:**

**PISCINA NATURAL EN IMPERTEX  
LA MESA, CUNDINAMARCA.**

**Piscina natural**

La Mesa, Cundinamarca

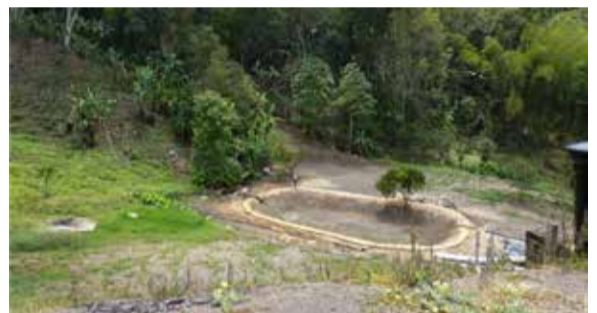
El terreno está constituido por suelos húmedos y arcillosos que impedían acometer obras y caminar o transitar con algún tipo de vehículo, además de limitaciones presupuestales para la ejecución del proyecto.

**Fotografía 1.** Vista de la zona antes de la obra.

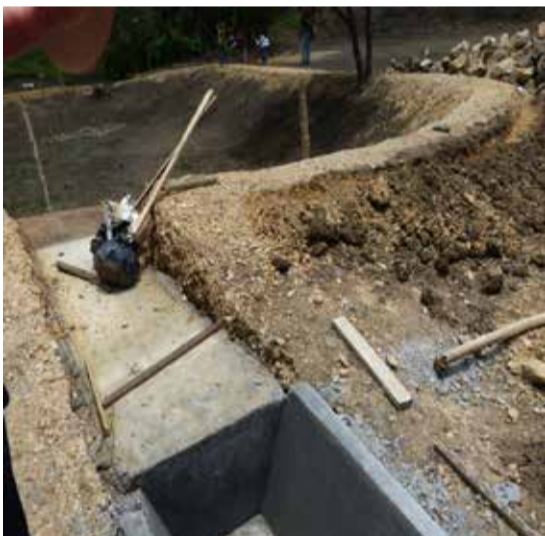
**Fotografía 2.** Obras complementarias para el manejo de aguas.

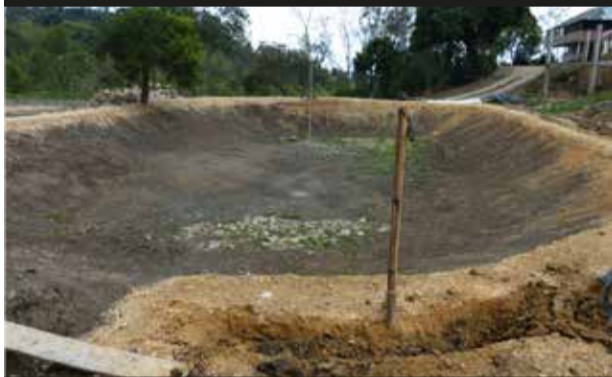
**Fotografía 3.** Preparación del terreno.

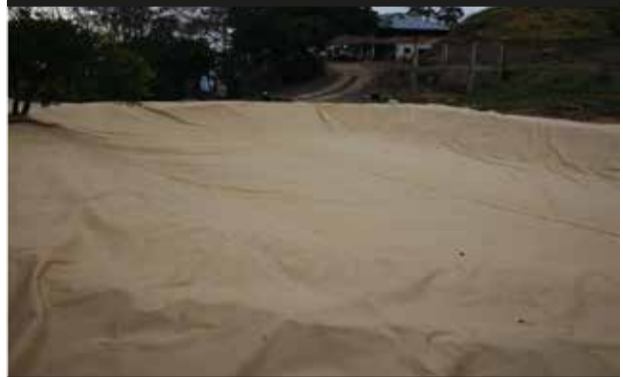
La resistencia del Impertex permitió que la instalación se ejecutará directamente sobre el terreno natural, sin necesidad de geotextiles de protección, lo que hizo que el costo se redujera.

**Fotografía 4.** Instalación del Impertex.

El cliente determinó las dimensiones y el diseño, a partir del cual el equipo de Geomatrix desarrolló un despiece del revestimiento para facilitar su instalación y ensamble justo a la medida.

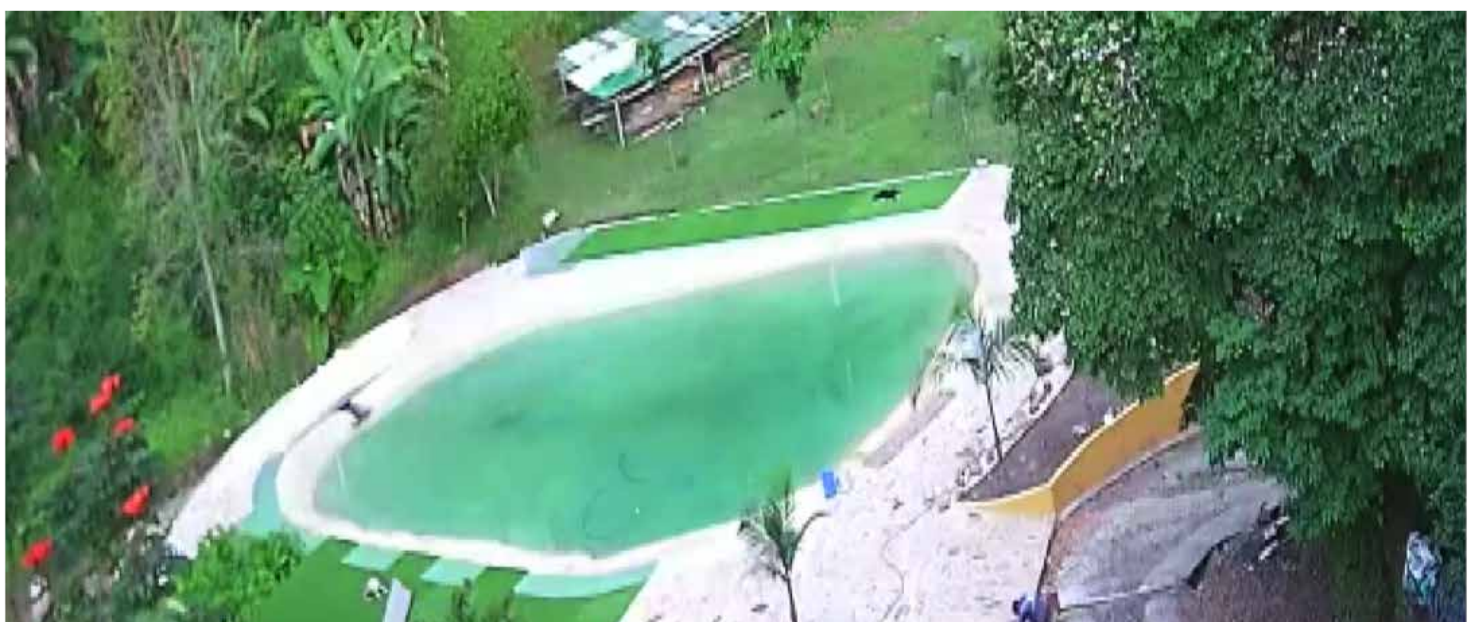
El revestimiento con IMPERTEX, permitió el desarrollo del proyecto en forma práctica y costo eficiente, en un marco de durabilidad y compatibilidad con el medio ambiente.

**Fotografía 5.** Vista aérea de la piscina revestida y adecuación de zonas aledañas.
