NUESTRO RETO:

PROTECCIÓN DE ORILLAS EN LA MARGEN DERECHA DEL RÍO BABAHOYO, SECTOR AGROINDUSTRIAL DURÁN, PROVINCIA DEL GUAYAS, ECUADOR.

Protección de orillas ante socavación en la margen derecha del río Babahoyo

Provincia del Guayas, Ecuador.

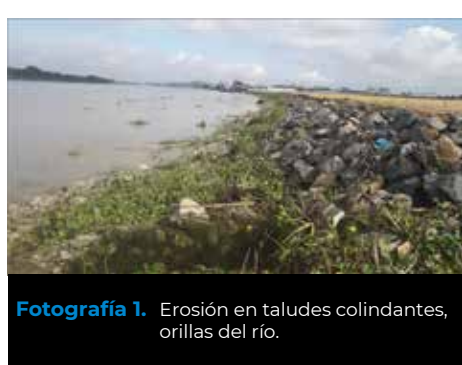
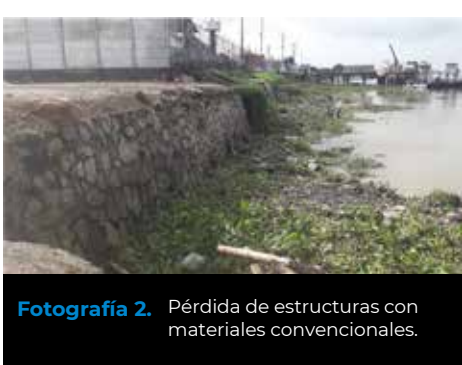
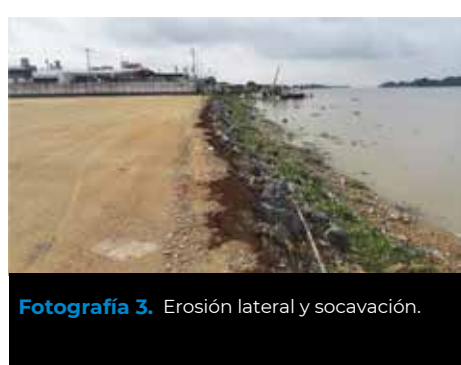
El desarrollo de infraestructuras portuarias exige acometer obras de ingeniería destinadas a proteger las orillas ante fenómenos de socavación y erosión lateral.

A orillas del río Guayas y sus afluentes se refleja un alto índice de erosión en taludes colindantes a la margen, causante de pérdida de estructuras hechas con materiales convencionales, desbordamientos e incluso colapso de edificaciones.

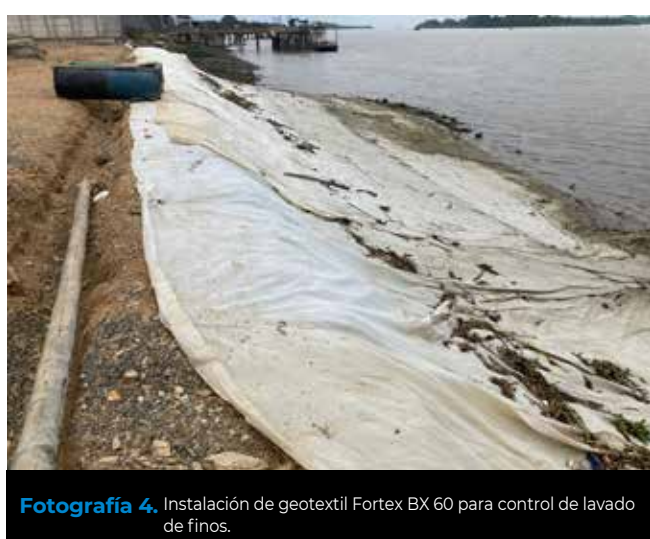
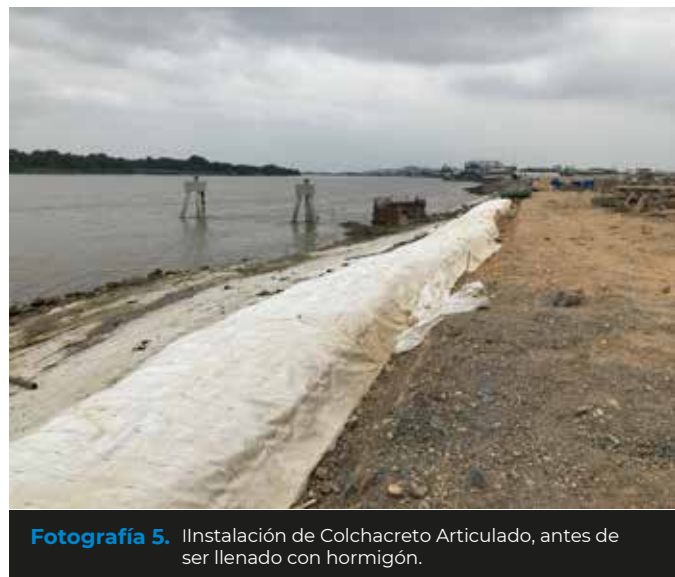
Para atender el problema, Geomatrix realizó un acompañamiento a las entidades vinculadas al desarrollo del proyecto, proponiendo soluciones de ingeniería con nuestro departamento técnico, utilizando el revestimiento articulado de nuestra formaleta textil Colchacreto Articulado en conjunto con hormigón de agregado fino de alta resistencia.

Inicialmente, se perfiló el talud y se colocó una cobertura en geotextil tejido de poliéster Fortex BX 60 para prevenir el lavado de finos, sobre el cual posteriormente se hizo el revestimiento con Colchacreto Articulado.

El Colchacreto Articulado fue una solución costo-eficiente para la protección de los taludes, mitigando los esfuerzos cortantes y disipando las velocidades de flujo, detonantes de los problemas de estabilidad y pérdida de orilla del sector.

Su textura y forma, brindaron una estructura de bloques de hormigón interconectados similares a cantos de río que se articulan para mantener la protección del talud ante la corriente.

Las zonas de intertejido en forma de cruz funcionan como puntos filtrantes que alivian las presiones hidrostáticas que puedan generarse detrás de la protección.

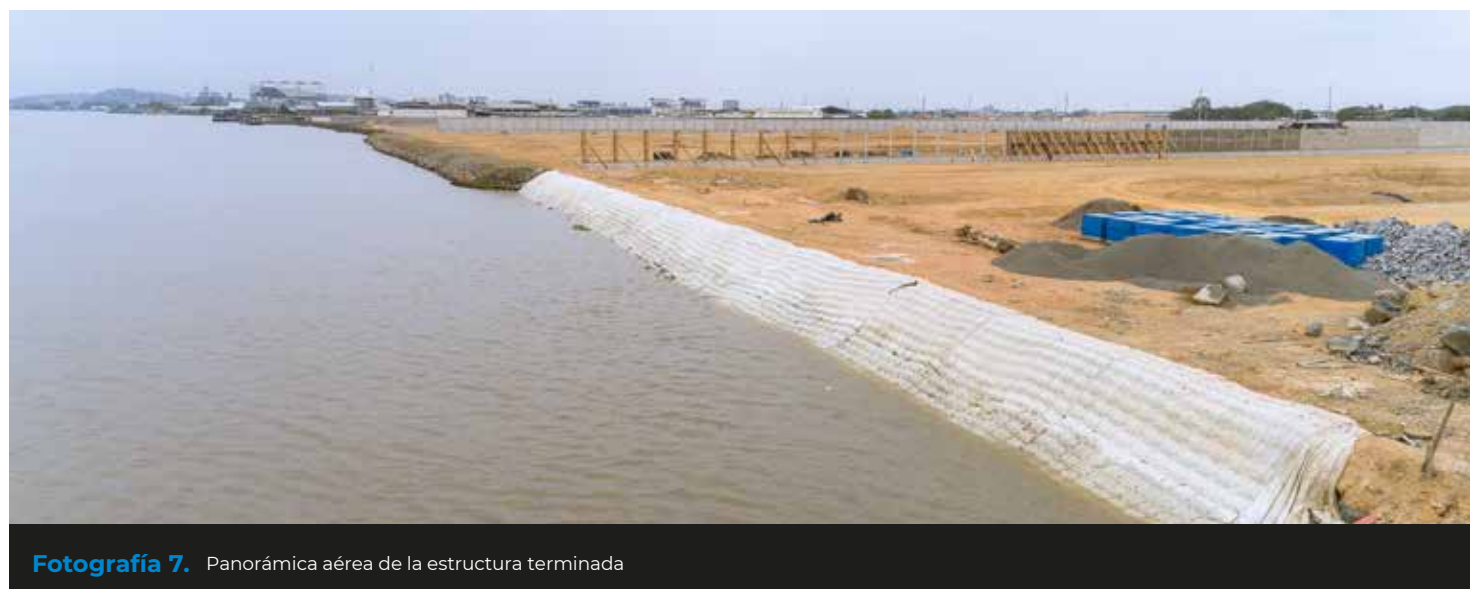
RESULTADO

El revestimiento de orillas con Colchacreto Articulado y hormigón de agregado fino constituyen una alternativa eficiente ante problemáticas como esta, en la que se adiciona el tener una excelente estética que mejora el entorno paisajístico del proyecto.
