GEORETOS

Boletín testimonial

**MURO DE CONTENCIÓN EN SUELO REFORZADO
RÍO UPÍN, MUNICIPIO DE RESTREPO, META**

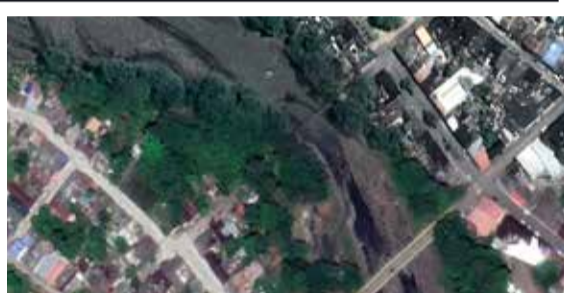
Foto 1. Erosión en la orilla izquierda en la zona del puente peatonal.

En la zona de cruce del casco urbano del municipio de Restrepo, río Upín presenta un comportamiento torrencial caracterizado por una gran acumulación de detritus que eventualmente son arrastrados durante eventos de gran precipitación, que impactan los taludes del lecho socavándolos y afectan estructuras de concreto existentes, llegando a sobrepasarlas amenazando con inundar el municipio de Restrepo y afectar un puente peatonal que existe en el sector.

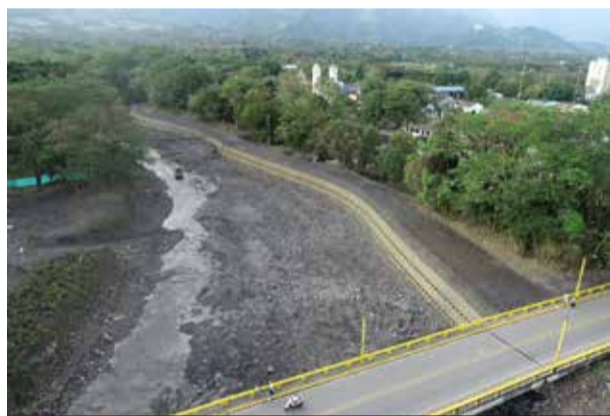
Foto 2. Estructura en suelo reforzado para control de inundaciones y estabilización del cauce.

El muro en suelo reforzado se diseñó utilizando material granular y geotextil tejido de poliéster FORTEX BX 60 para refuerzo, con base en la modelación geotécnica sugerida por Geomatrix que involucró tanto análisis de estabilidad interna como externa.

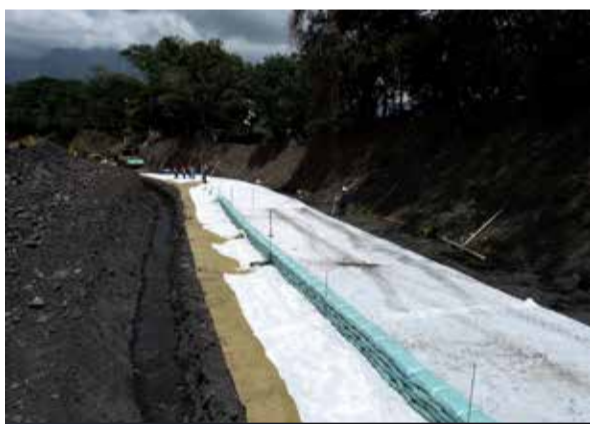
Foto 3. Cimentación del muro. Se aprecia el refuerzo con geotextil FORTEX BX 60, fachada en suelo confinado con Geobolsas PROPYBAG y revestimiento en la cara con armadura textil FORTSHIELD

El muro está empotrado en el lecho del río de acuerdo con los estimativos de socavación y tiene un sistema de franjas drenantes horizontales en geodrén PERMADRAIN 450 dentro de la masa de suelo reforzado. La fachada está conformada con sacos de suelo confinados con el geotextil de refuerzo y una envoltura en la cara con armadura textil FORTSHIELD 750.

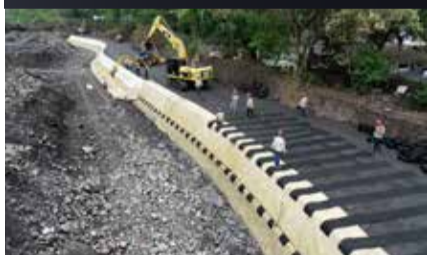
Foto 4. Sistema de subdrenes horizontales en geodrén PERMADRAIN 450

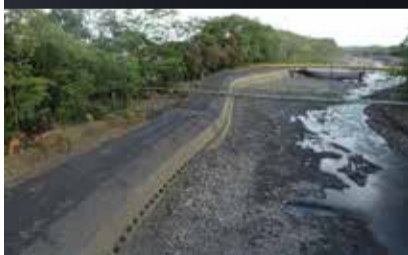
Foto 5. Recubrimiento en la cara con armadura textil FORTSHIELD

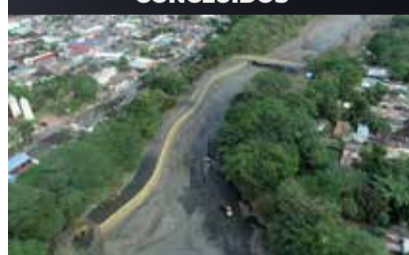
Foto 6. Estructura terminada

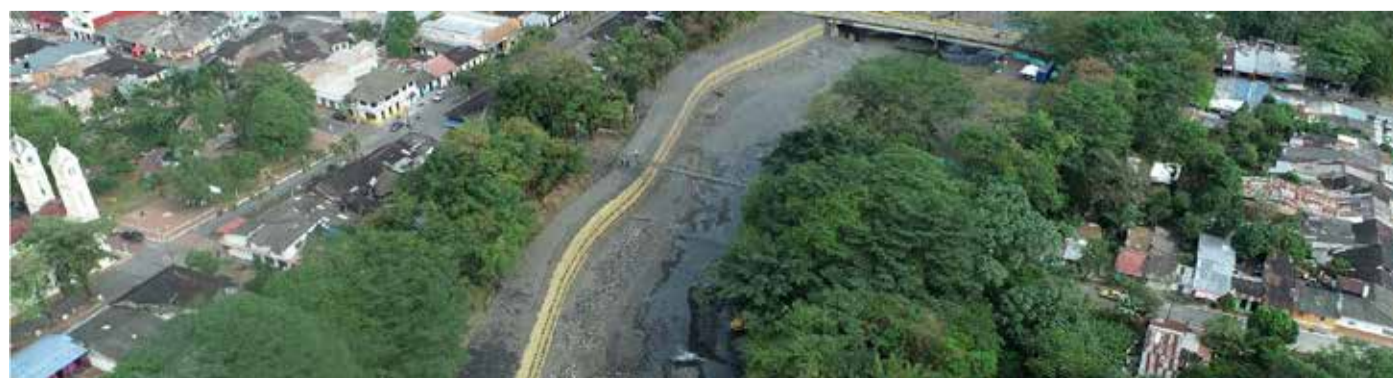
Foto 7. Panorámica aérea de la estructura terminada
